Aggiornamento attacco di radice dei flaps del velivolo Texan.

Root flap connection plate update, for Texan aircraft.

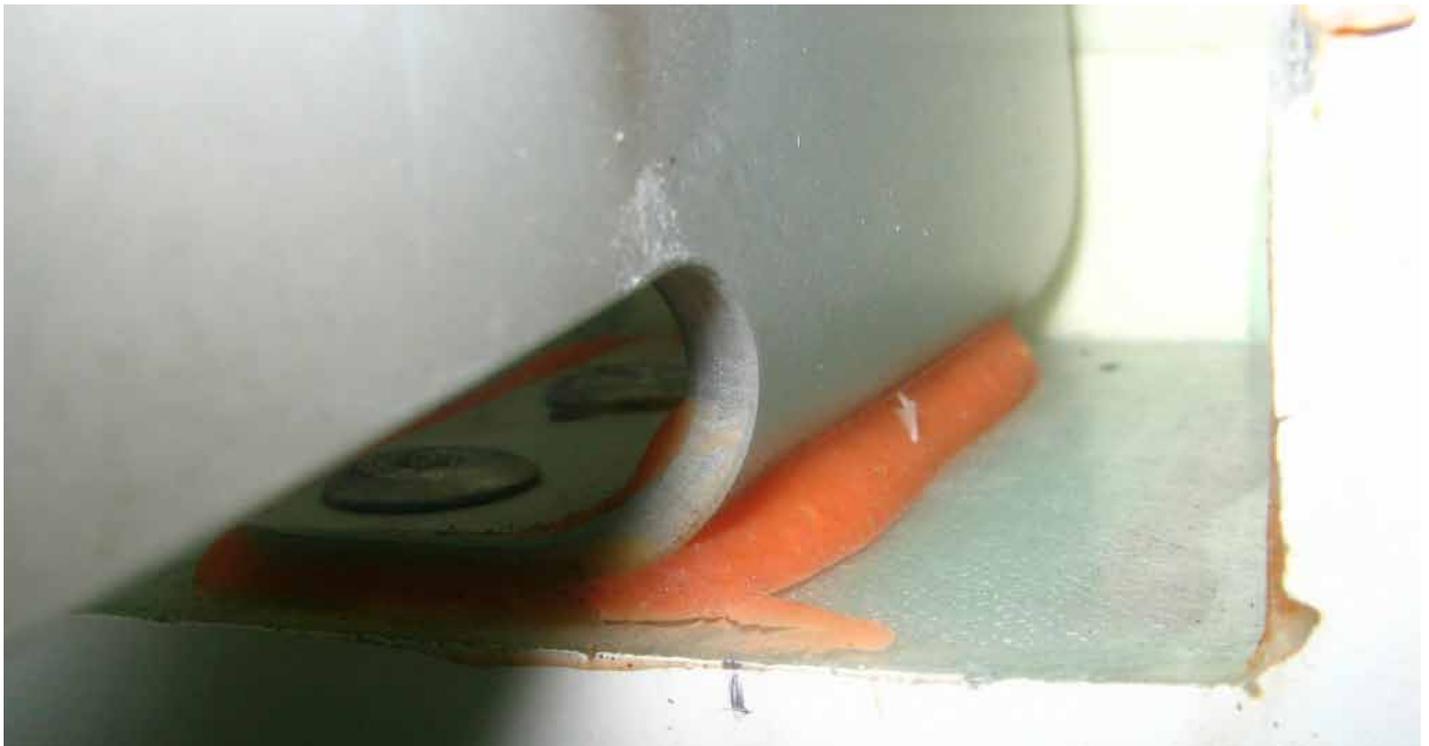
During a service on a Texan Top Class, a sign of fatigue of the root flap connecting point bonding has been found.

The flap pylons are connected to the flap structure with three pop rivets and in addition structural adhesive for redundancy purposes.

The aircraft on which the fatigue signs has been found has a high number of flight hours and often flies at the borders of flight envelope limits with extended flaps.

1) Immagine dell'affaticamento dell'incollaggio / Image of the fatigue fracture

Il proprietario/utilizzatore di un Texan con numero di serie compreso nell'elenco dei velivoli interessati, deve contattare Fly Synthesis utilizzando il modulo allegato per programmare la sostituzione del componente o richiedere il kit di modifica con relative istruzioni per far eseguire la sostituzione ad una officina autorizzata.

The owner/user of a Texan with S/N enclosed in the "Aircraft affected" list, must contact Fly Synthesis to plan the component substitution or to ask the substitution kit and instructions to make the substitution in an authorized repair shop.

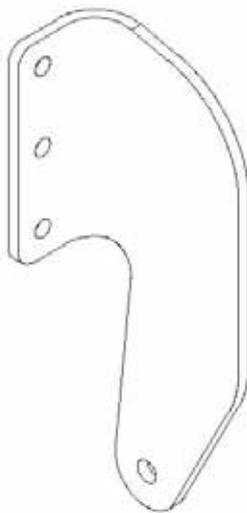
2) Vecchio component /old component

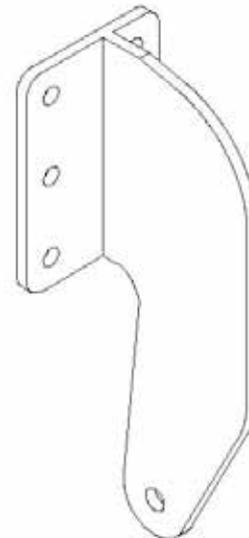
3) Nuovo component / New component
