**SUBJECT:**
OGGETTO:Stabilator mass balance attachment inspection
*Ispezione attacco massa bilanciamento stabilatore***SCOPE:**

P92 Eaglet up to sn 1405

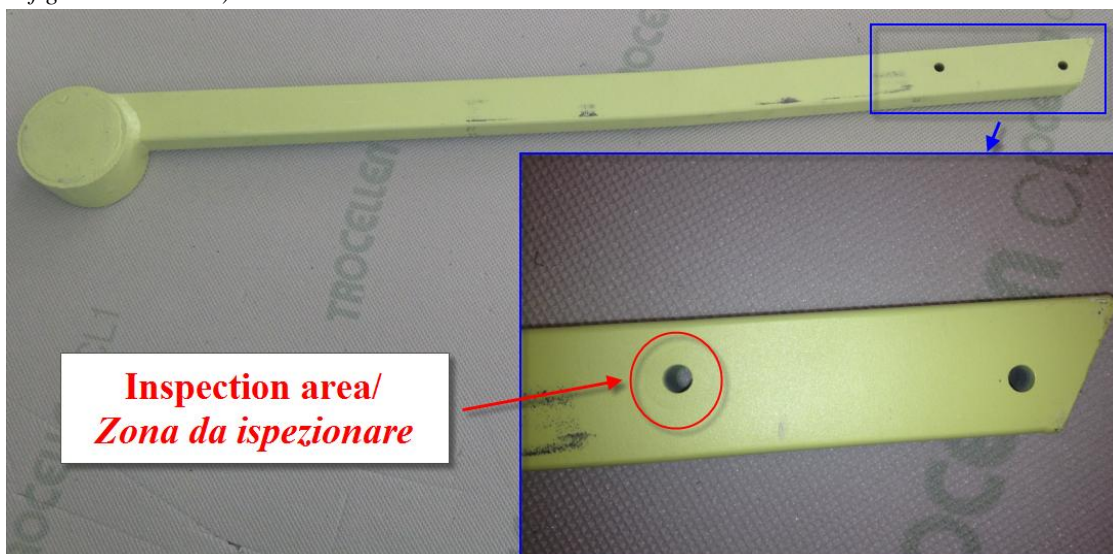
Fig. 3 – Inspection area / Area da ispezionare

During an inspection a crack was detected in correspondence of front stabilator mass balance beam attachment (P/N 27-7-200-000).

Inspect stabilator mass balance beam front attachment for absence of crack (Refer to the following figure below).

If a crack or any other discrepancy is found during the inspections required by this SB, contact Costruzioni Aeronautiche TECNAM as soon as possible.
