N° **SB 035 - UL**

Data/Date: Edition 1, rev 0, 10th October 2012

Data	Date. Lui	11011 1,167 0, 10	Page 1 / 4	
INFORMATION INFORMAZIONE	0	RECOMMENDED RACCOMANDATO	0	MANDATORY MANDATORIO	M M	
SUBJECT: OGGETTO:		Stabilator trim tab hinge supports visual inspection Ispezione supporti attacco cerniere stabilatore				
SCOPE:			During a visual inspection affecting the stabilator assy, multiple cracks were found behind the stabilator trim tab center hinge supports P/N 92-7-109-1. Tecnam prescribes to perform a dedicated visual inspection on all Stabilator trim tab hinge supports (P/N 92-7-109-1) within the terms herein reported. This inspection can be performed by the pilot owner. Durante una ispezione del gruppo stabilatore, sono state rilevate una serie di cricche sulla superficie di attacco dei supporti cerniera della trim tab stabilatore lato radice P/N 92-7-109-1. Tecnam prescrive di eseguire un controllo dedicato dei supporti cerniere trim tab Stabilatore (P/N 92-7-109-1) nei termini qui riportati. Tale ispezione può essere eseguita dal proprietario pilota.

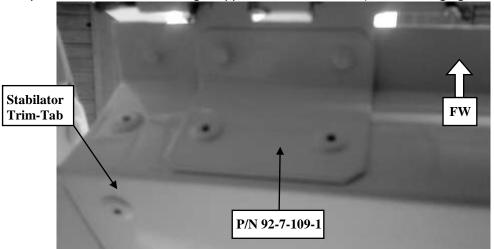
Figure / Figura 1 – Inspection items identification / Identificazione punto da ispezionare

- 1) Rotate stabilator trim tab in full up position;
- 2) Identify the stabilator trim tab hinge supports P/N 92-7-109-1 (see following figure 1);

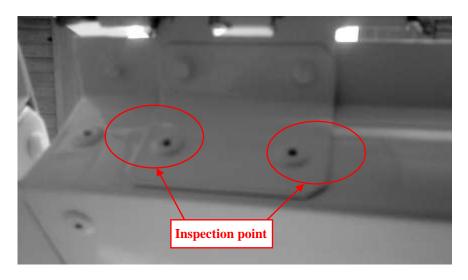
Figure / Figura 2 – Inspection points / Punti da ispezionare

3) Inspect (using a high spot light if required) the stabilator trim tab hinge supports P/N 92-7-109-1 for absence of cracks (refer to inspection points indicated in the following figure 2);

This inspection must be operated for hinges located at root and tip of RH and LH trim tab surfaces.

If a crack is found during inspection required by this SB, the part must be considered unserviceable and please contact Costruzioni Aeronautiche TECNAM for replacement instruction.
